# **Aanvulling op projectplan Tijdelijke dassenrasters en verwijderen gegraven vluchtpijp A2VK**

Datum: 19 april 2023

Soortenontheffingaanvraag RVO  
Formuliernummer: 5190027947832  
Relatienummer: ██████████

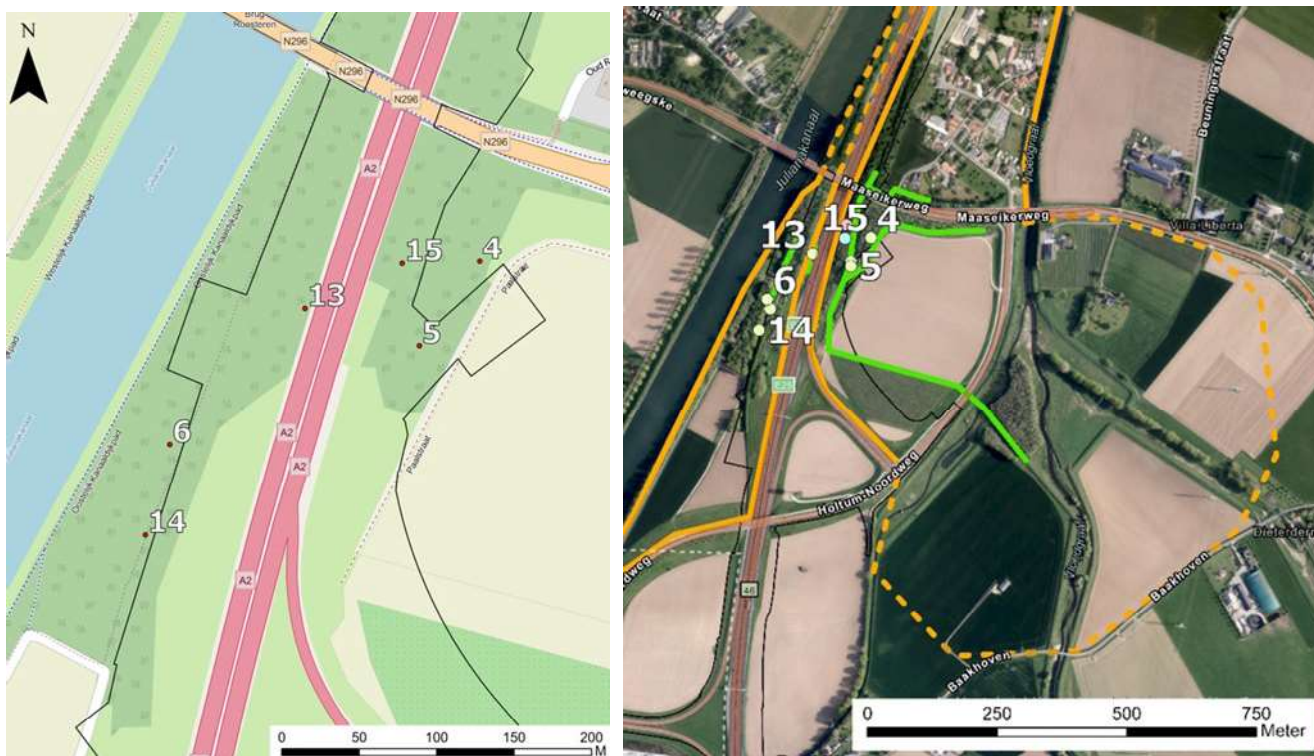
Locatie 2) in het talud van de oude oprit naar Roosteren gaat het om een burcht met één pijp geïdentificeerd (nr. 15).

Figuur 5-2: Genummerde locaties van de burchten ten zuidoosten en zuidwesten van de brug naar Roosteren.

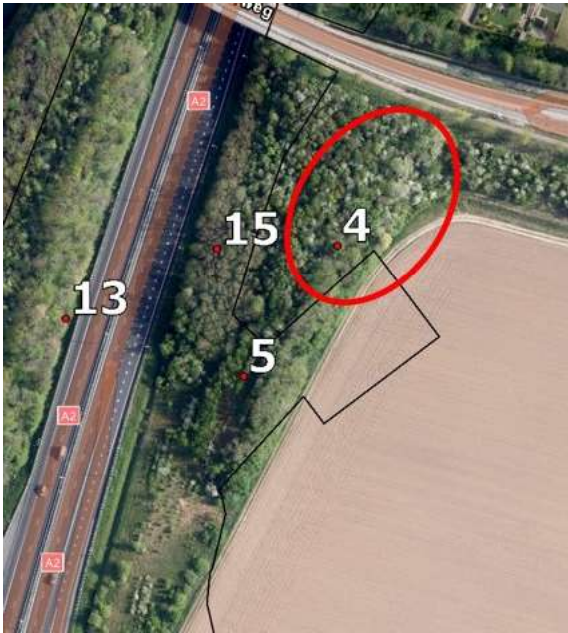
Ter compensatie van het verstoren en vernietigen van burcht 15 wordt in het territorium een kunstburcht geplaatst. Zie zoekgebied in onderstaande figuur A. Deze kunstburcht zal geplaatst worden in de osthelling van het grondlichaam. De burcht 15 ligt in de westhelling van hetzelfde grondlichaam en wissels van de dassen lopen door het zoekgebied. Door de aanwezigheid van het beboste grondlichaam zal de kunstburcht weinig verstoring ondervinden van de werkzaamheden voor de verbreding van de A2.

*Figuur A: zoekgebied kunstburcht locatie 2 tbv burcht 15*

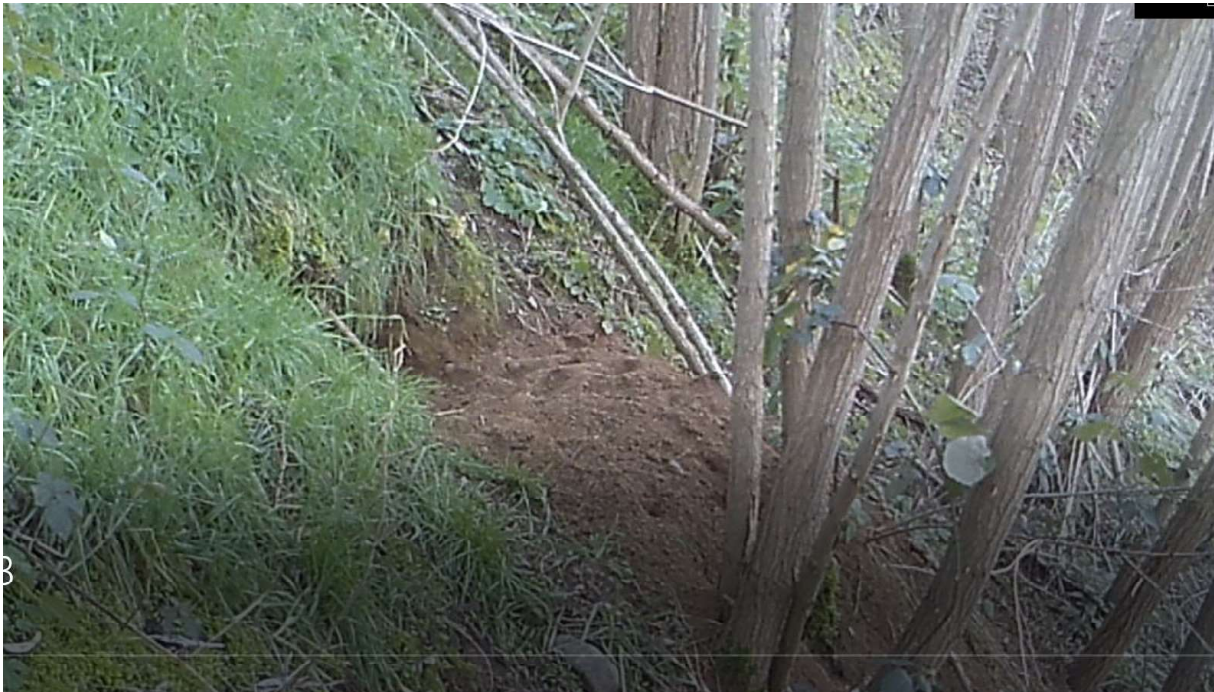
In het oostelijke talud van de A2 bevindt zich een dassenburcht met 1 pijp (RD 185.815/ 343.275), die RWS op korte termijn wil verplaatsen.

In 2022 is de betreffende burcht 15 tijdens onderzoek ontdekt. Vanaf 23-12-2022 tot 01-02-2023 heeft RWS met cameratoezicht vastgesteld, dat er tenminste één das gebruik maakte van de burcht zie figuur hieronder.

*Figuur B : dassenburcht 15*

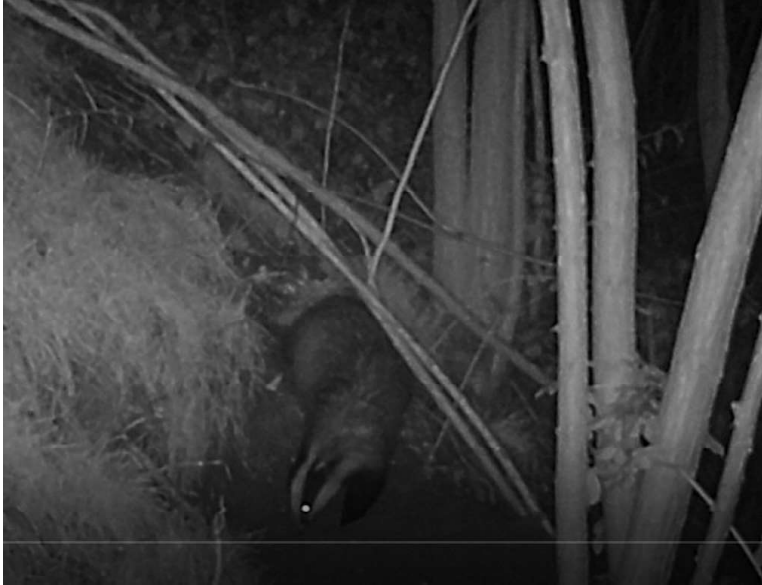
*Figuur C : das bij burcht 15 op 13 januari 2023.*

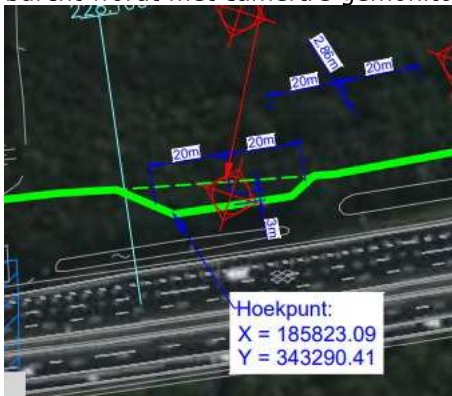
*Figuur D: raster rond burcht 15*

Bij Burcht 15 met 1 pijp (in de helling) waar het tijdelijk raster als uitstulping omheen gezet wordt, willen we de das ook de gelegenheid geven vrijwillig te verhuizen. Het raster bovenaan de helling zal na vrijwillige verplaatsing van de das gedicht worden. In bijlage 4 van het projectplan wordt de werkwijze uitgebreider beschreven.

Dassenburcht (nr. 15) ligt op een kritisch punt voor de werkzaamheden van de opdrachtnemer en daardoor zal de das die daar gebruik van maakt verplaatst moeten worden. Hiertoe wordt een uitstulping in het raster gemaakt, om de burcht heen. Dezelfde methoden van verplaatsing van de das als bij burcht 13 op locatie 3: Zuidwestkant brug Roosteren wordt toegepast bij burcht 15. Door deze aanpak wordt de das reeds gestimuleerd te verhuizen. Ter compensatie van het verlies van de burcht wordt vooraf binnen het territorium een kunstburcht aangelegd (zie ook bijlage 3 en 4). Op een afstand van circa 55 en 70 meter liggen twee andere burchten/vluchtpijpen die vrijwel zeker door dezelfde das of familie wordt gebruikt. De aanleg van het raster en het met zachte dwang verplaatsen van eventuele das(sen) uit de nieuwe burcht 15 vindt plaats buiten de kwetsbare periode van de das. Tijdelijke verstoring en het vernielen van de recent gegraven dassenburcht 15 kan echter niet voorkomen worden. Dit betekent dat artikel 3.10 lid 1b van de Wet natuurbescherming overtreden wordt. Hiervoor wordt een ontheffing aangevraagd.
