Notitie

Betreft
NGE-onderzoek

Vooronderzoek

Borssele-Tilburg 380 KV deeltracé 1

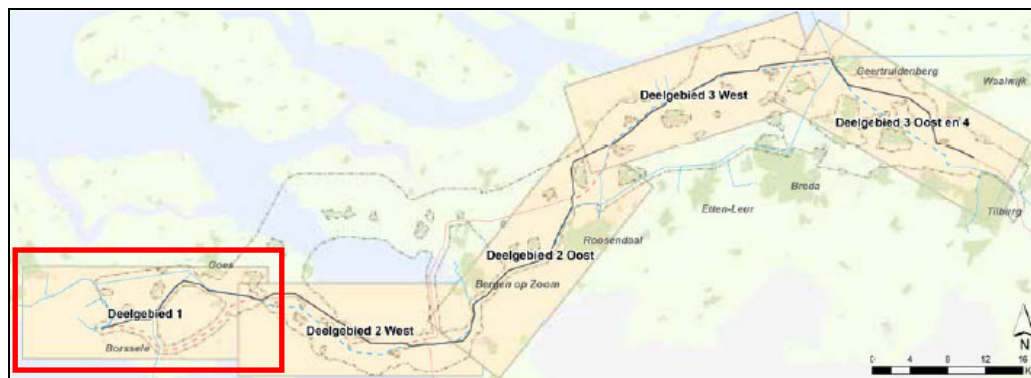
Figuur 2: Onderzoeksgebied Borssele-Tilburg deeltracé 1 (bron: www.zuid-west380kv.nl).

Het onderzoeksgebied, deeltracé 1 bestaande uit mast 1 t/m mast 52, beslaat een strook van 100 meter aan weerszijden van het geplande deeltracé, dat is gelegen in het rode kader, zie figuur 2.

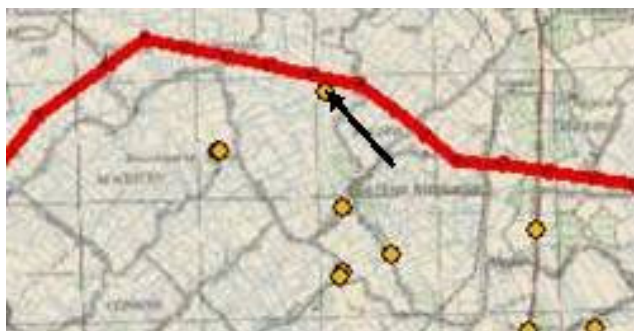
Figuur 3: Projectie UO's EOD op deeltracé 1.

Op UO 19863791 wordt aan de Noordhoek in 's-Heer Abtskerk een vermoedelijk CE gemeld bij de Explosieven Opruimingsdienst Defensie (EOD). Het blijkt een stuk schroot te zijn, niet zijnde een CE.

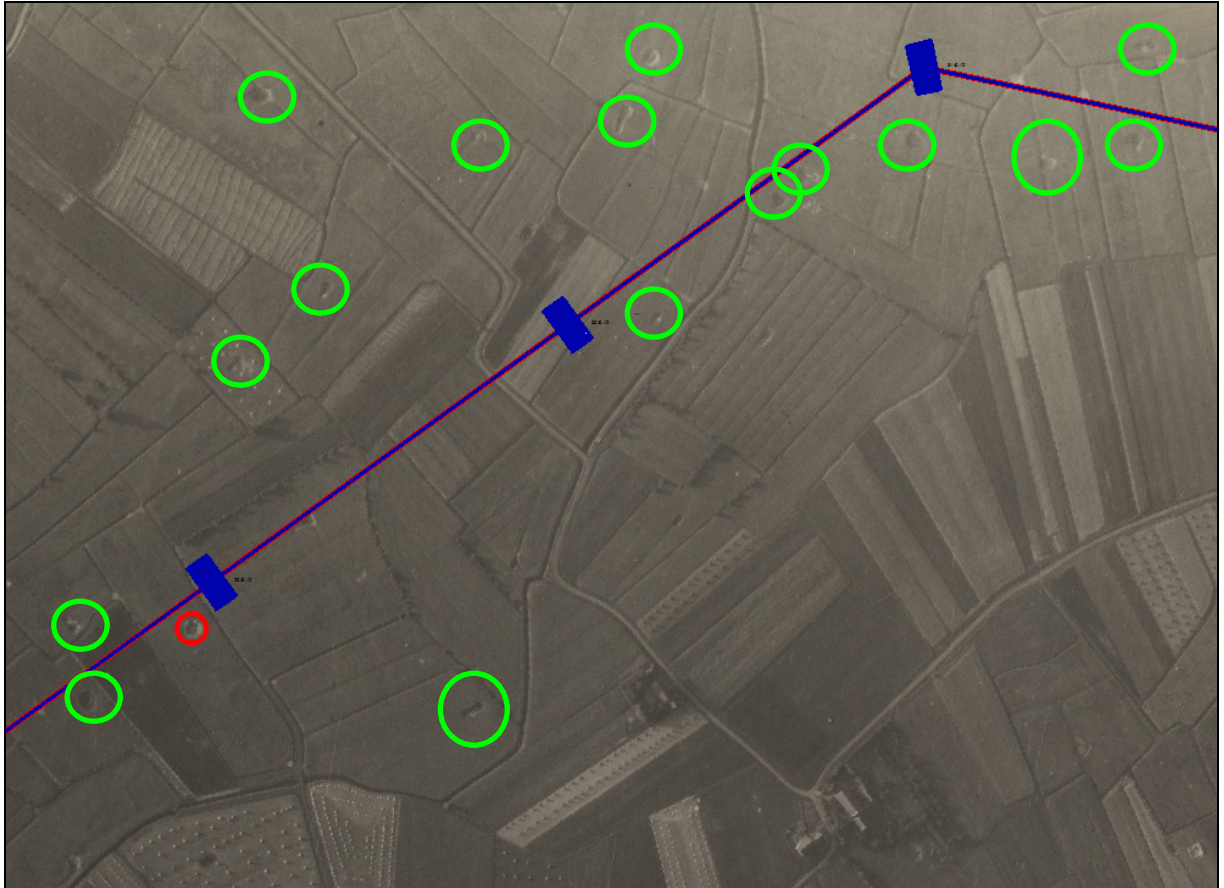
Figuur 5: Mast 29-31, uitsnede 4182 d.d. 2 aug. 1944 Baarsdorp-Z (bron: Wageningen UR).

- Aan weerszijden van deeltracé 1 is ter hoogte van de masten 29 t/m 31 op een aantal plaatsen verstoringen te zien op de luchtfoto's van 2 augustus 1944, zie de met groen aangegeven verstoringen in **Figuur 5**. De verstoringen kunnen niet worden herleid naar oorlogsactiviteiten. De verstoringen lijken gezien de omvang en de vorm niet op kraters van vliegtuigbommen.

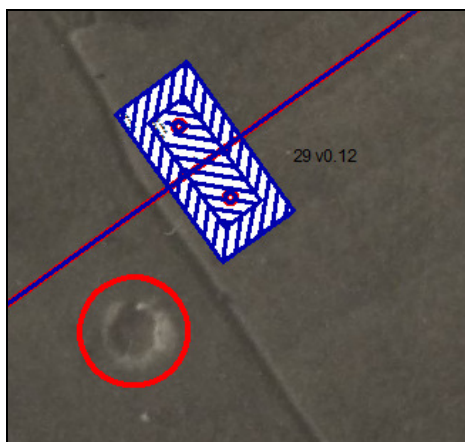
Figuur 6: Mast 29, uitsnede 4182 d.d. 2 aug. 1944 Baarsdorp-Z (bron: Wageningen UR).

- Figuur 6, die niet als krater van een vliegtuigbom wordt herkend.

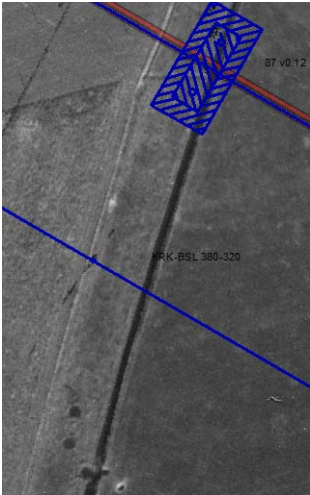
86.	X	X	V
87.	X	X	Op 115 meter zuid een viertal kraters met een doorsnede van circa 4 meter.

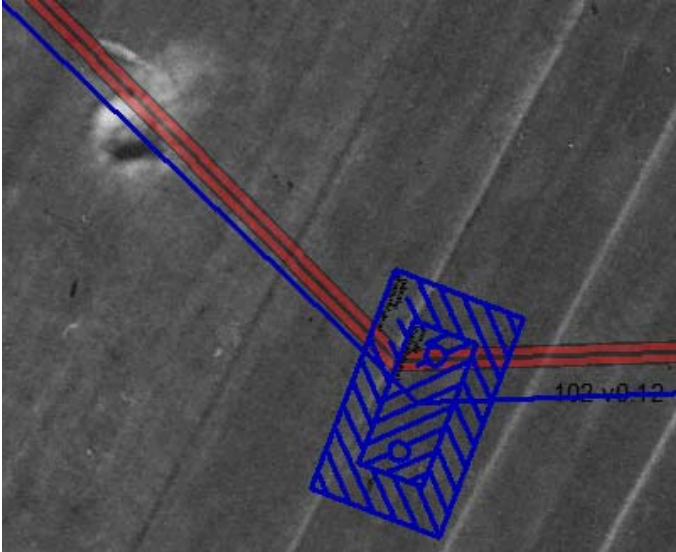
Mastlocatie	Luchtfoto's 7 sept. 1943 zie tekening 01A	Luchtfoto's 22 okt. 1943 zie tekening 01B	Luchtfoto's 12 okt. 1944 zie tekening 01C
102.	X	X	Op 40 meter noordwest, bomkrater met diameter van circa 9 meter.

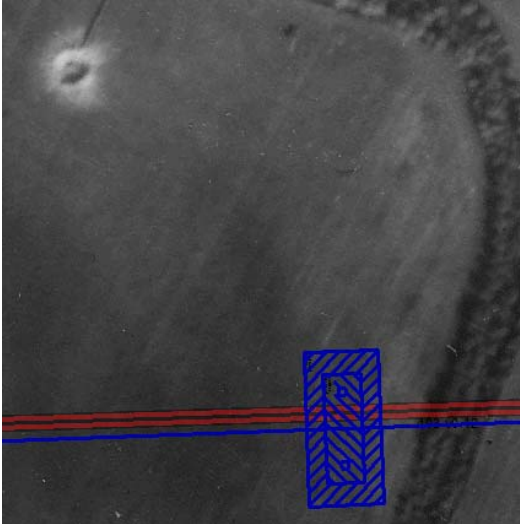
103.	X	X	Op 100 meter noordwest, bomkrater met diameter van circa 8 meter.
