ONDERZOEK NGE OP ZEE

Desk Top Study

Unexploded Ordnance (UXO)

Hollandse Kust (West Beta) Export Cable Routes

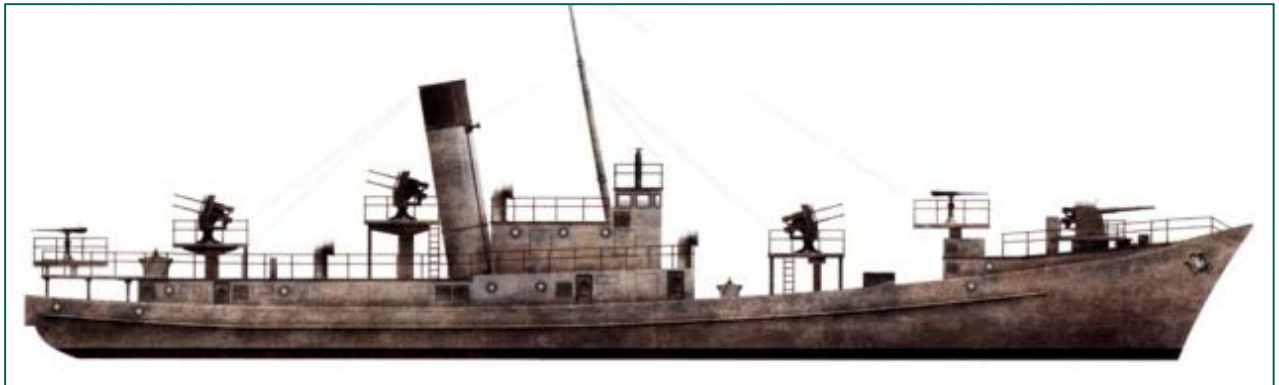
Figure 5: Illustration of a German Vorpostenboot, which was in fact a heavily armed trawler. (Source: <http://prussia.online/Data/Book/kr/kriegsmarine-coastal-forces/NV151%20-20Kriegsmarine%20Coastal%20Forces.pdf>).

According to the records of the 1.Sicherungsdivision, Vorpostenboote of the 14.Vorpostenflotille and ships of the 34.Minensuchflotille (34th Minesweeper Flotilla) were attacked by six to eight enemy fast boats while entering IJmuiden harbour during the night of 6/7 March 1944. Three enemy fast boats were probably sunk. Due to the attack, a lot of damage was done to the Minesweepers.

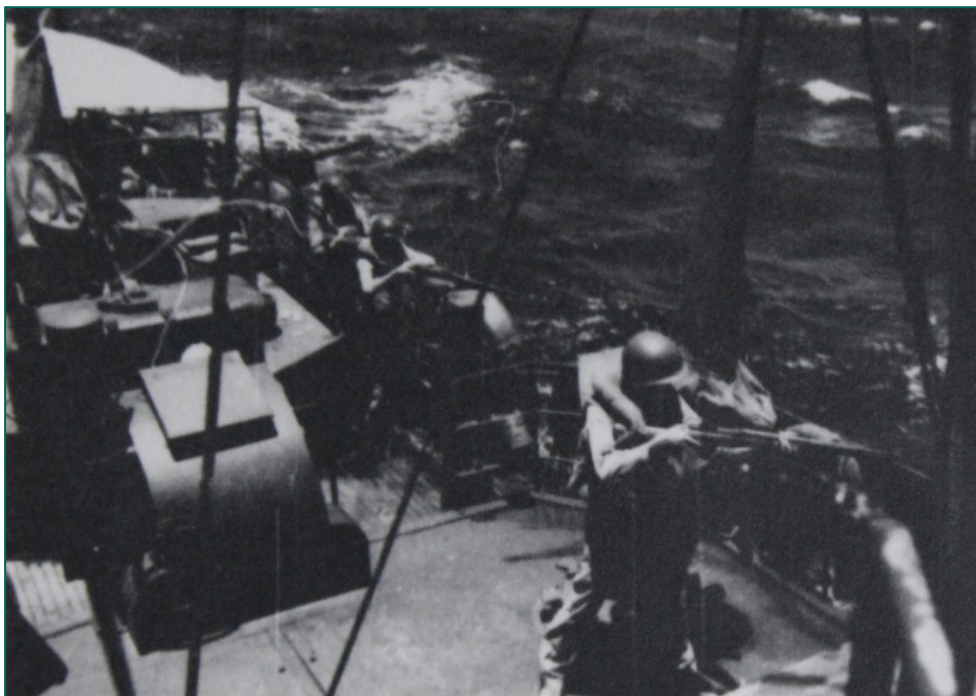
Figure 31: Mine disposal team preparing to fire on swept mines. (Source: TNA, ADM 199/154).

The moorings of the mines were cut with cutters dragged on a wire behind a ship. Cutting the mooring wires/cables caused the mines to float to the surface, where the mines could easily be shot with cannon or rifle fire. Shooting the mines caused them to sink or to detonate. Ground mines were swept with acoustic hammer boxes, triggering the acoustic mines, or by magnetic sweeping gear to trigger magnetic mines.

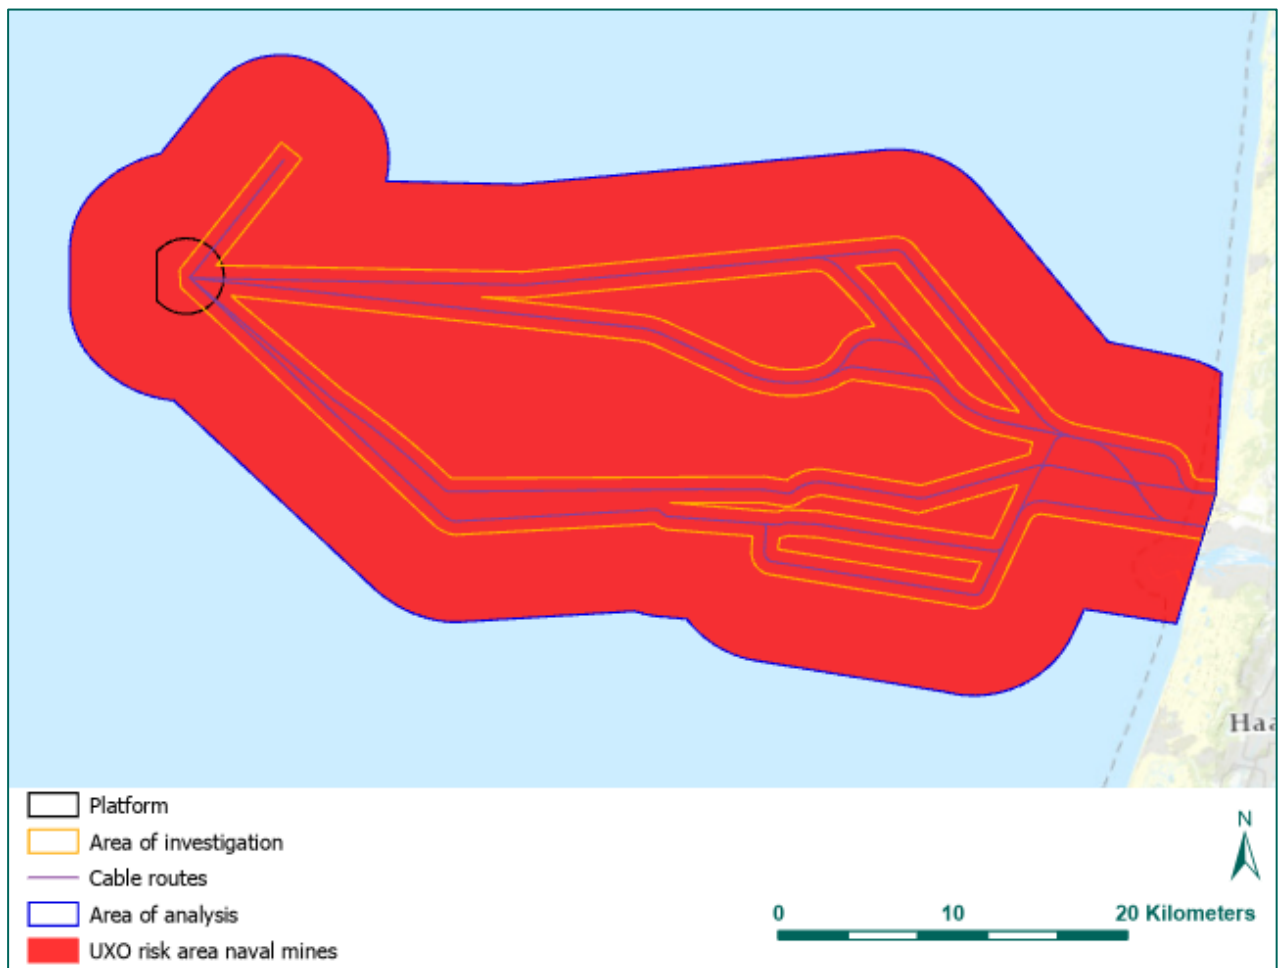
Figure 33: UXO risk area caused by naval mines. (Source basemap: ESRI).

Post war minesweeping succeeded in securing the shipping lanes, but did not manage to dispose of all mines. Many mines still litter the seabed, with mechanical fusing mechanisms still in place. Sweeping, trawling and extreme tidal and weather conditions caused these mines to migrate over the years, resulting in a situation in which there is no longer a clear link between the original minefields and the current positions of naval mines. Therefore mines, contact mines as well as ground mines, are to be expected in the whole area of analysis.

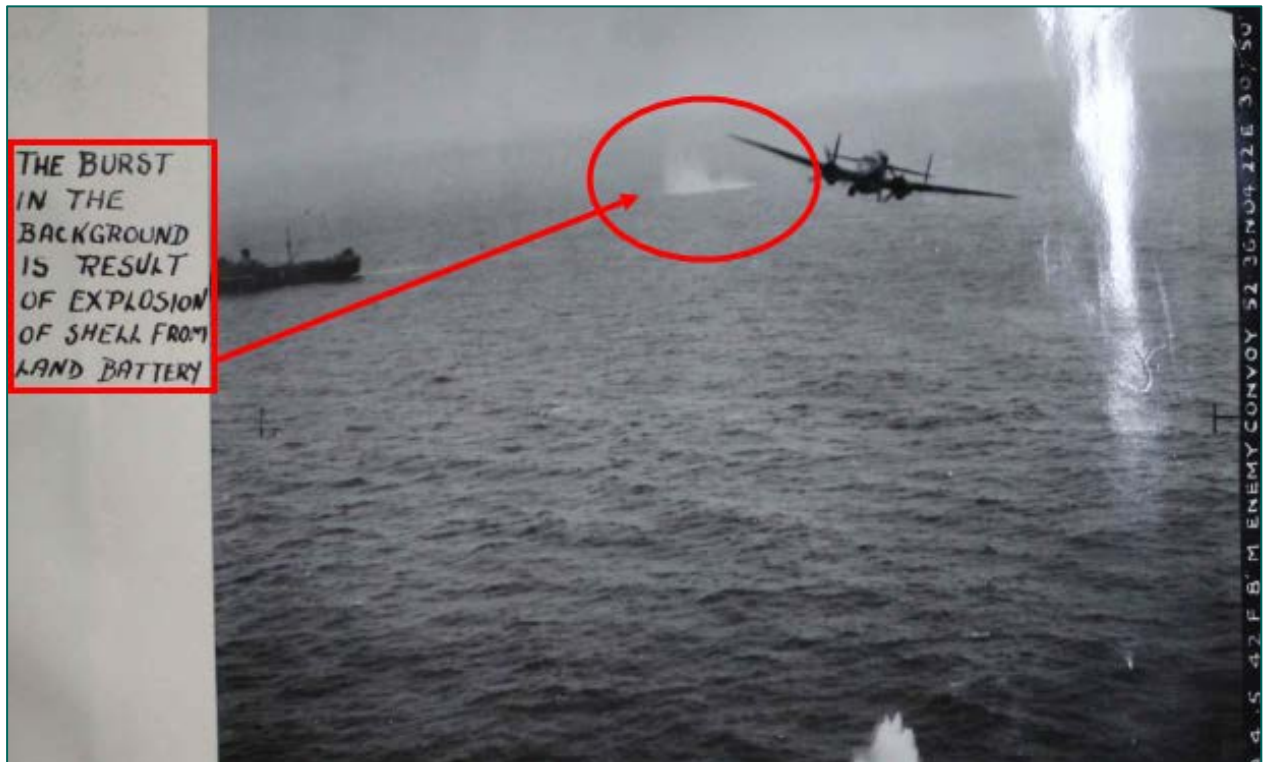
Figure 36: Strike photo showing the impact of a shell, fired by a German coastal battery. 4 May 1942. (Source: TNA, AIR 28/595).

The consulted sources seldom mention firing actions of coastal guns. Two examples show that the German guns did fire on targets at sea. According to the records of the 1.Sicherungsdivision (see Annex 4), on 16 November 1944 a coastal battery fired at unknown objects in AN 8553, which lies in the area of analysis (see also Figure 4). 4 May 1942, during an attack of Coastal Command on a convoy near IJmuiden – in the area of analysis – the airplanes were hindered by shells of the German coastal batteries, see also Figure 36. Since the sea in front of IJmuiden experienced a lot of surface craft battles and air strikes (see also paragraphs 4.1 and 4.2), and since from time to time gun crews had to practice it is estimated that unexploded shells from coastal guns ended up in the area of analysis.

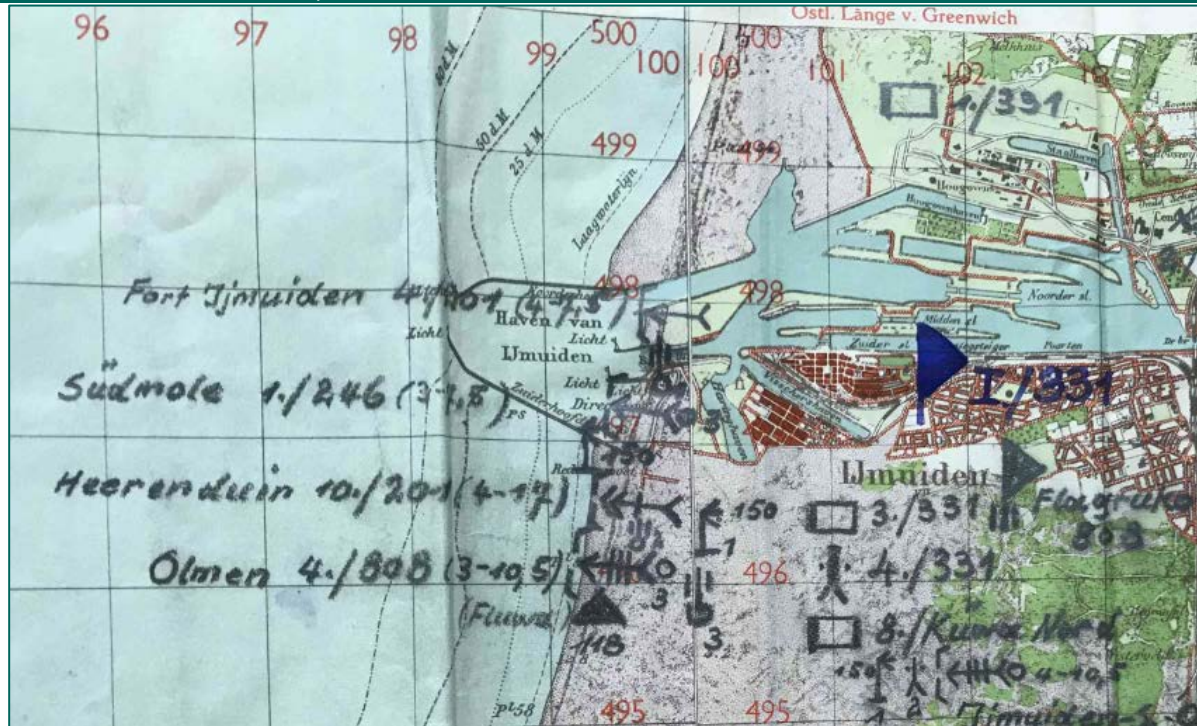
Map showing defences around IJmuiden.

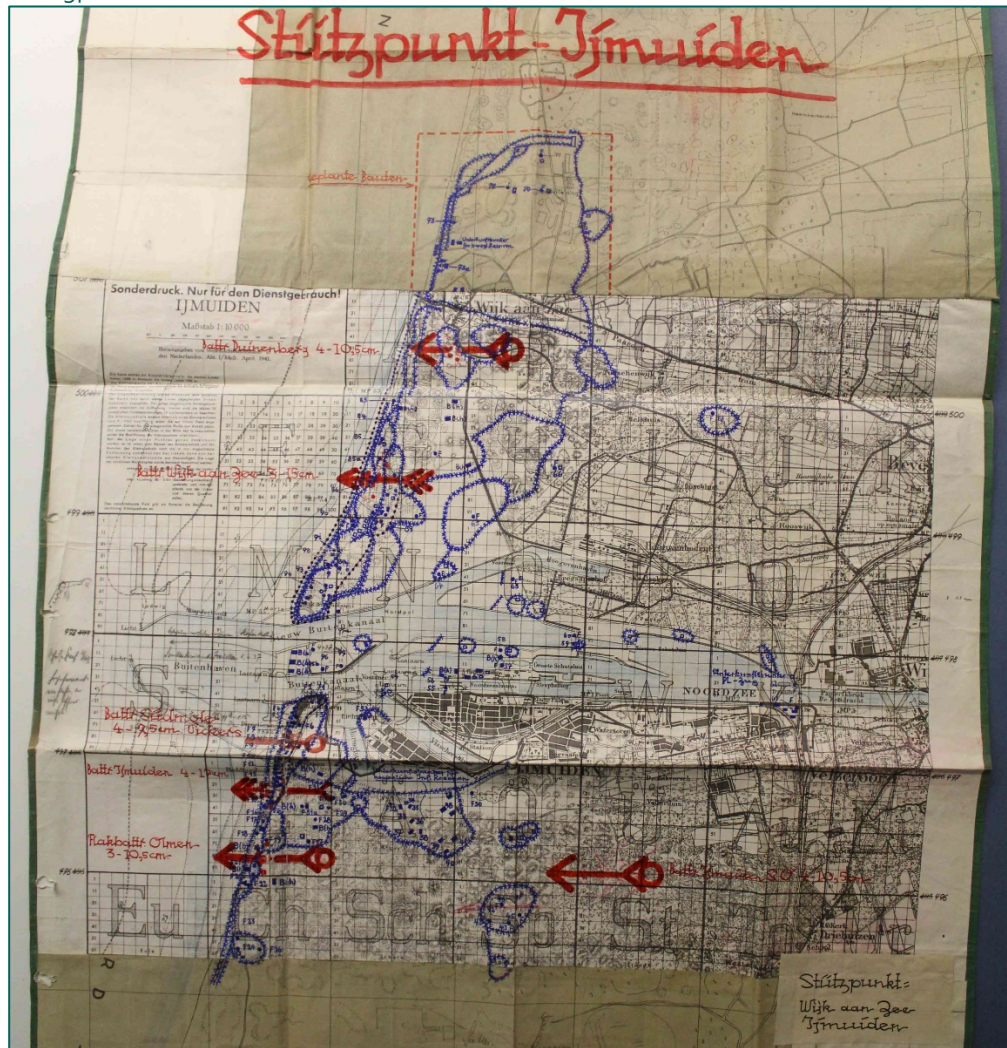
Strongpoint IJmuiden:

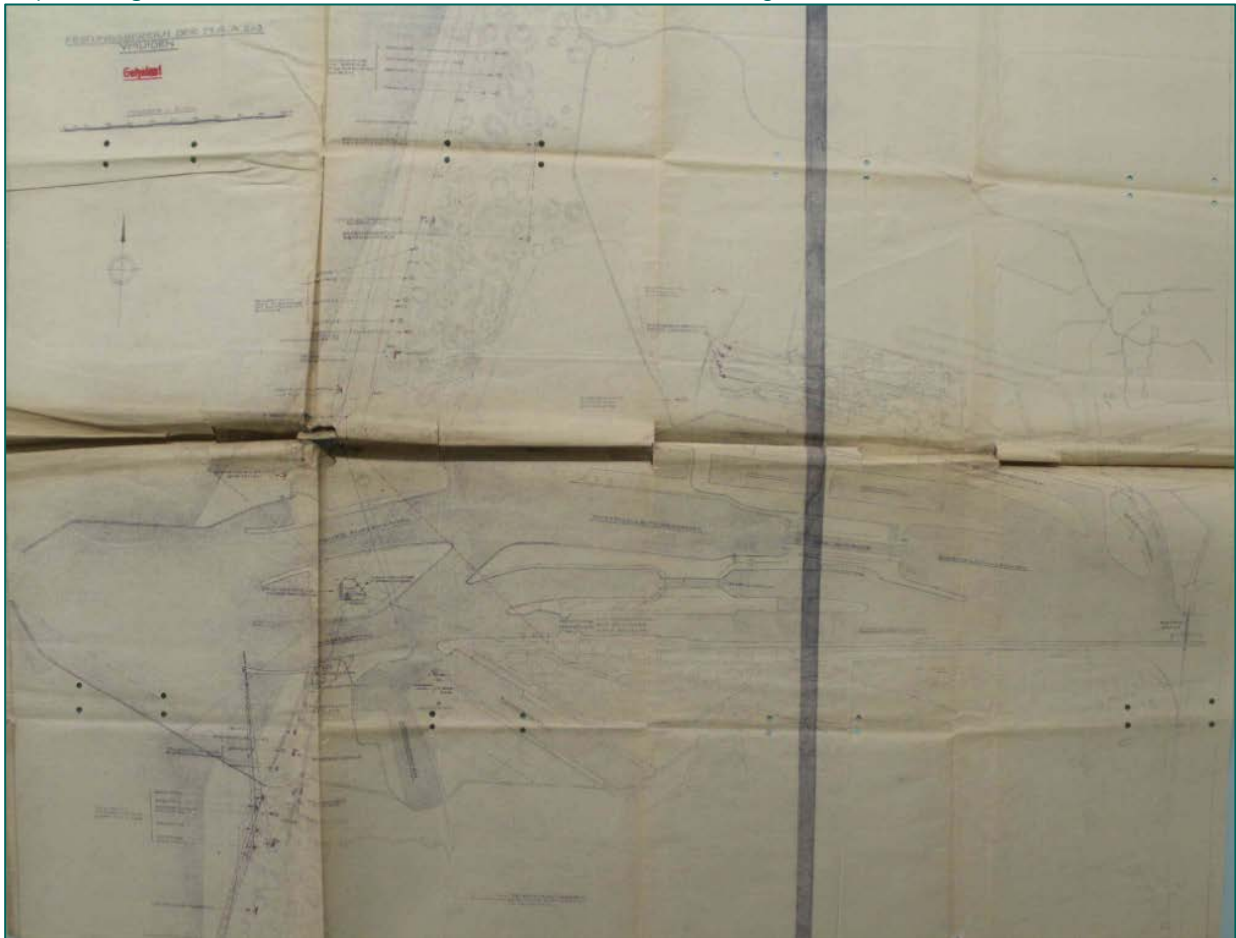
Map showing the coastal defences of the 203rd *Marine Artillerie Abteilung*.

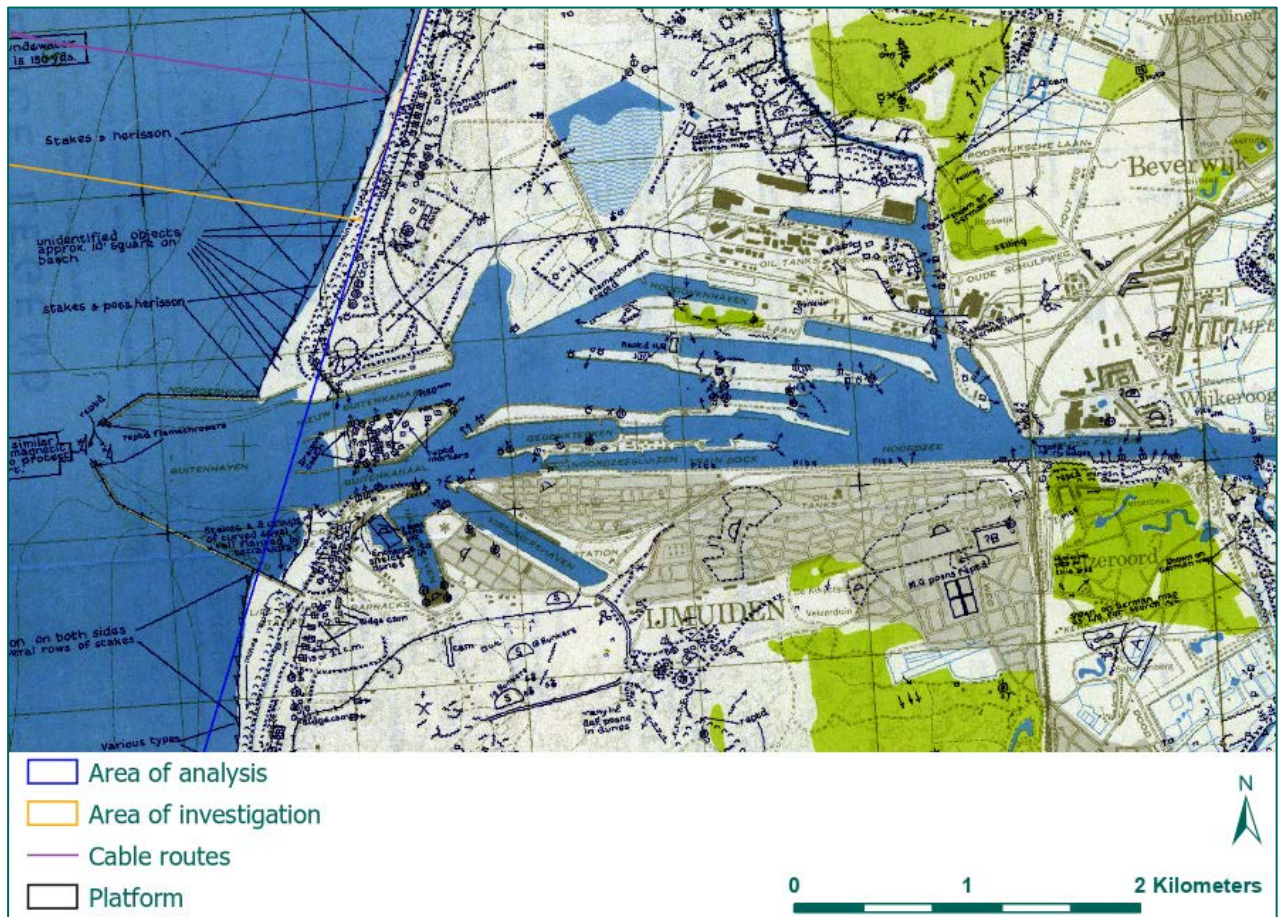
Figure 58: Fragment of the defence overprints 344 Castricum and 348 IJmuiden. (Source: LAC, Kadaster).

A defence overprint is a newer version of the allied map on which enemy positions and defence works are indicated. An overprint could give information about the strength of defence works, front lines and other information relevant for the allied forces. For this DTS-UXO the available overprints originated from the Library and Archives Canada and the Kadaster.
