# VOORONDERZOEK BODEM

## (CONFORM NEN 5725)

EU-204 Planologie en omgeving Zuid-West 380kV Oost  
Projectnummer TenneT: 002.678.20

3 SEPTEMBER 2021

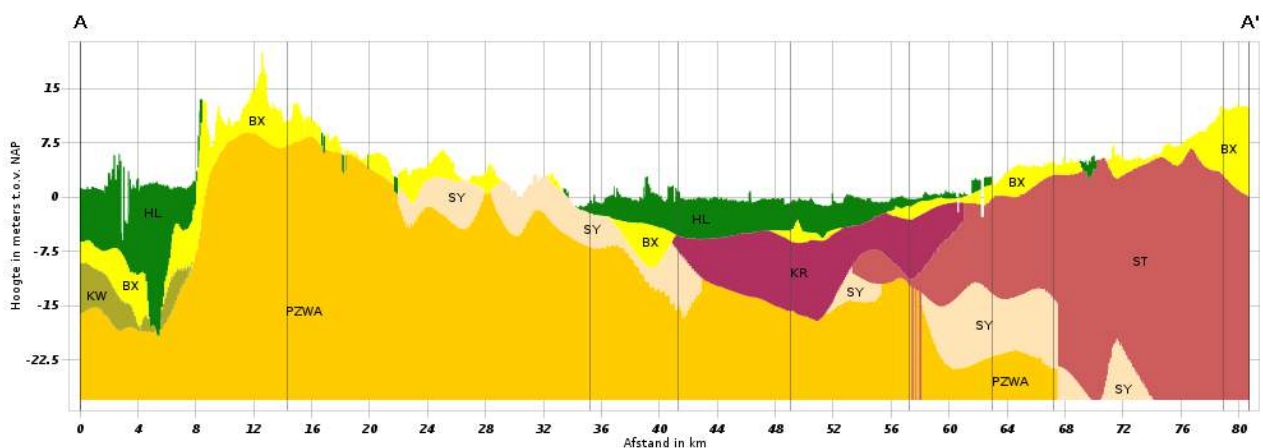
Figuur 2 Uitsnede DINOloket schematische weergave bodem Rilland-Tilburg

De bodemopbouw is weergegeven in het volgende figuur en tabel. De grond bestaat voornamelijk uit zand. Het is niet bekend of ter plaatse van bijvoorbeeld mastlocaties bodemvreemde lagen aanwezig zijn. Het is aannemelijk dat bij de huidige mastlocaties een vorm van fundatie aanwezig is.
